## ПАСПОРТ ДОСТУПНОСТИ

### Объекта социальной инфраструктуры (ОСИ)

**БУЗ РА «Усть-Канская РБ»**

**с.Усть-Кан, ул. Юбилейная, 3**

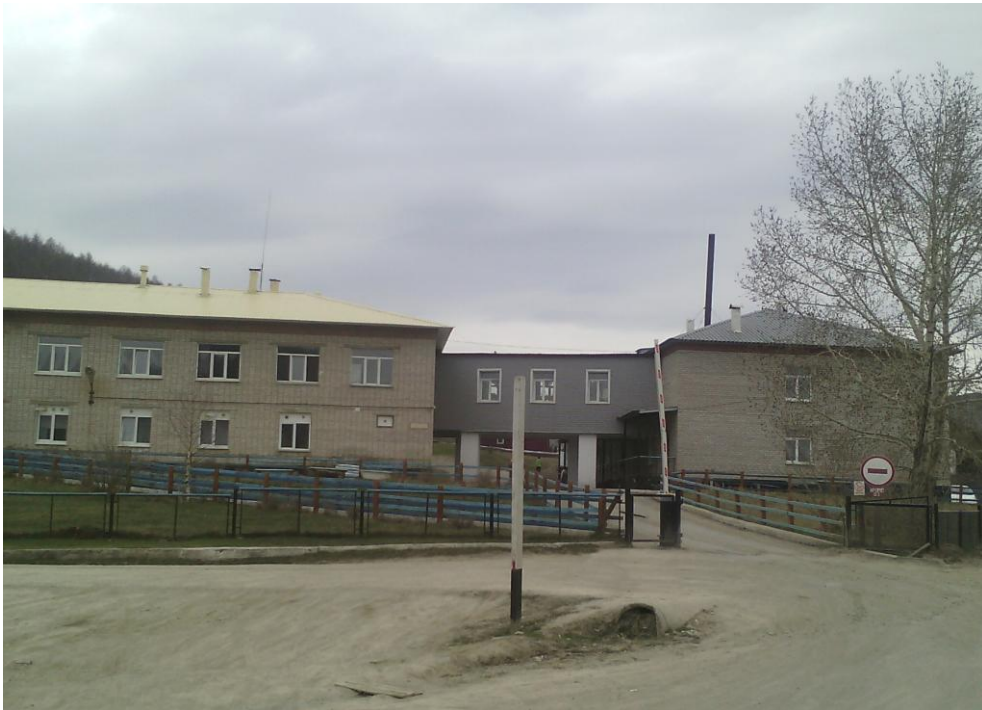
Фото №1 Вход на территорию

1.1	Вход (входы) на территорию	есть		1;2	Отсутствует информация об объекте.	Все	Оборудовать доступными элементами информации об объекте п. 3.11	Орг.
1.2	Путь (пути) движения на территории	есть		3;4;5;6	Отсутствуют тактильные средства на покрытии пешеходных путей.	С	Устройство тактильных средства на покрытие пешеходных путей: не менее, чем за 0,8 м до объекта информации (начала опасного участка, изменения направления движения, входа) п. 3.6	Тр

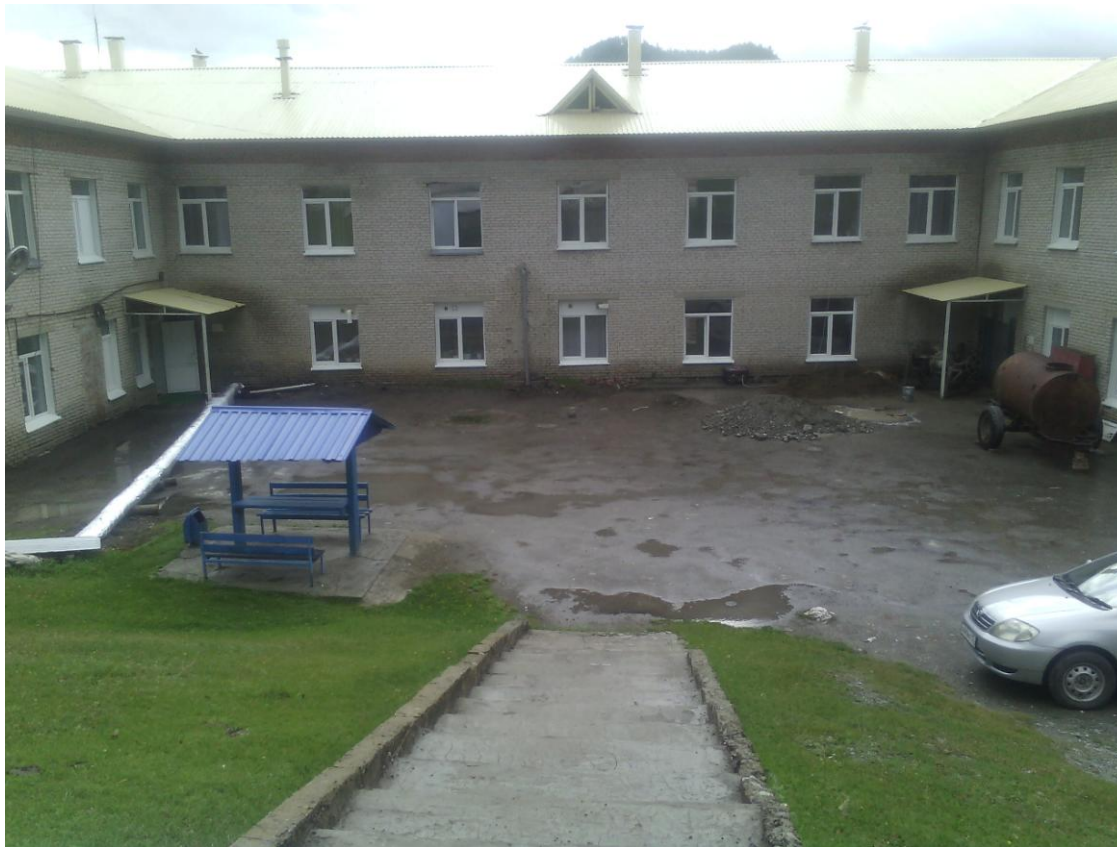
Фото№6 Путь (пути) движения на территории  
Пути эвакуации (вт.ч. зоны безопасности)

1.3	Лестница (наружная)	есть		6	Отсутствуют поручни.	Все	Сделать поручни. - с двух сторон. - на высоте 0,7 и 0,9 м	Тр
1.4	Пандус (наружный)	нет			-----		-----

1.5	Автостоянка и парковка	нет		1;6	<p>Отсутствует парковка для посетителей.</p> <p>Отсутствует знак парковки.</p> <p>Отсутствует знак парковки для инвалидов: не менее 10% (но не менее одного места)</p>

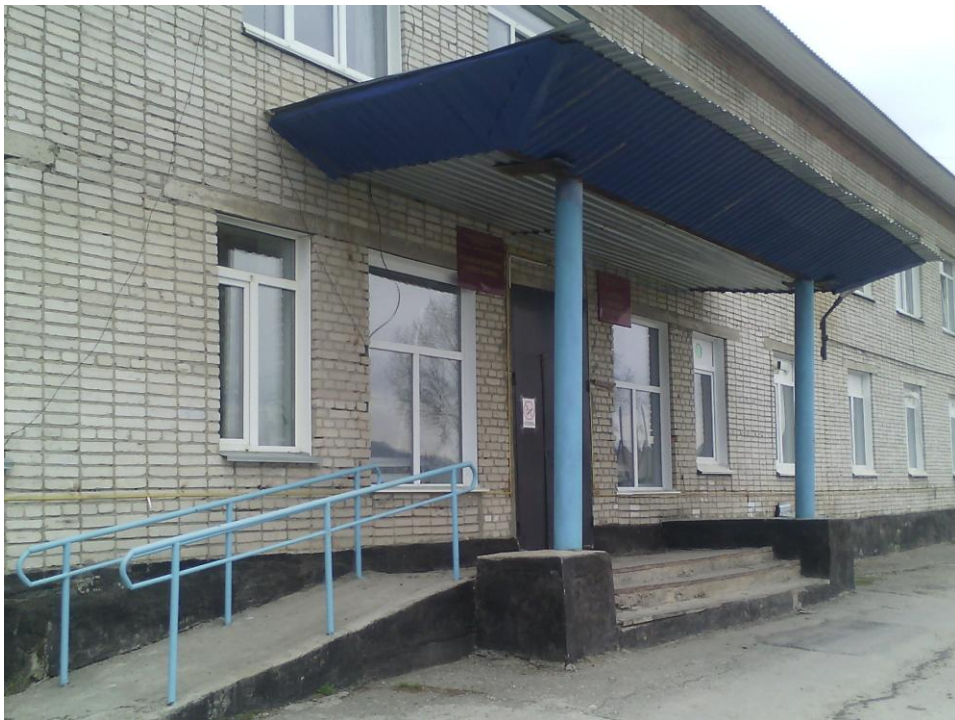
Фото №7 Лестница (наружная)  
Пандус (наружный)

2.1	Лестница (наружная)	есть		7	Отсутствует геометрия ступень. Не соответствует нормам, ширина проступи, высота подъема ступени. Отсутствует закругление ребер ступени.	О,С	Ступени: - Сделать одинаковую геометрию; - Сделать ширину проступи не менее 0,3 м. - Сделать высоту подъема ступени не более 0,15 м. - Сделать ребро с закруглением радиусом не более 0,05 м. п. 3.27; п. 3.28	Рек
					Отсутствуют тактильные напольные указатели перед лестницей	С	Перед открытой лестницей предупредительные тактильные указатели за 0,8 - 0,9 м шириной 0,3 - 0,5 м	Орг
					Краевые ступени лестничных маршей не выделены цветом или фактурой	С	Выделить краевые ступени лестничных маршей цветом или фактурой	Орг

2.2	Пандус (наружный)	есть		7	<p>Пандус не соответствует уклону.</p> <p>Поручни не соответствуют</p>	<p>К,О,С</p> <p>Все</p>	<p>Максимальная высота одного подъема (марша) пандуса не должна превышать 0,8м при уклоне не более 1:20 (5%). п. 3.29</p> <p>Завершающие части длиннее наклонной части пандуса на 0,3 м</p>	<p>ТР</p> <p>Рек</p>

2.3	Входная площадка (перед дверью)	есть		7	Глубина входной площадки не соответствуют требованиям	Все	<p>Размеры площадки:</p> <ul style="list-style-type: none"> <li>- глубина – не менее 1,2 м (при открывании двери «от себя»)</li> <li>- не менее 1,5м (при открывании двери «на себя»)</li> <li>- ширина – не менее 1,5м</li> </ul>	ТР

2.4	Дверь (входная)	есть		7	<p>Отсутствует кнопка вызова помощи и рельефный контрастный знак «Вызов помощи»</p> <p>Отсутствует задержка автоматического закрывания двери продолжительностью не менее 5 сек</p>	<p>К,С</p> <p>К</p>	<p>Установить кнопку вызова помощи и рельефный контрастный знак «Вызов помощи»</p> <p>Установить задержку автоматического закрывания двери продолжительностью не менее 5 сек. (доводчик с функцией задержки закрытия)</p>	<p>Орг.</p> <p>Орг.</p>

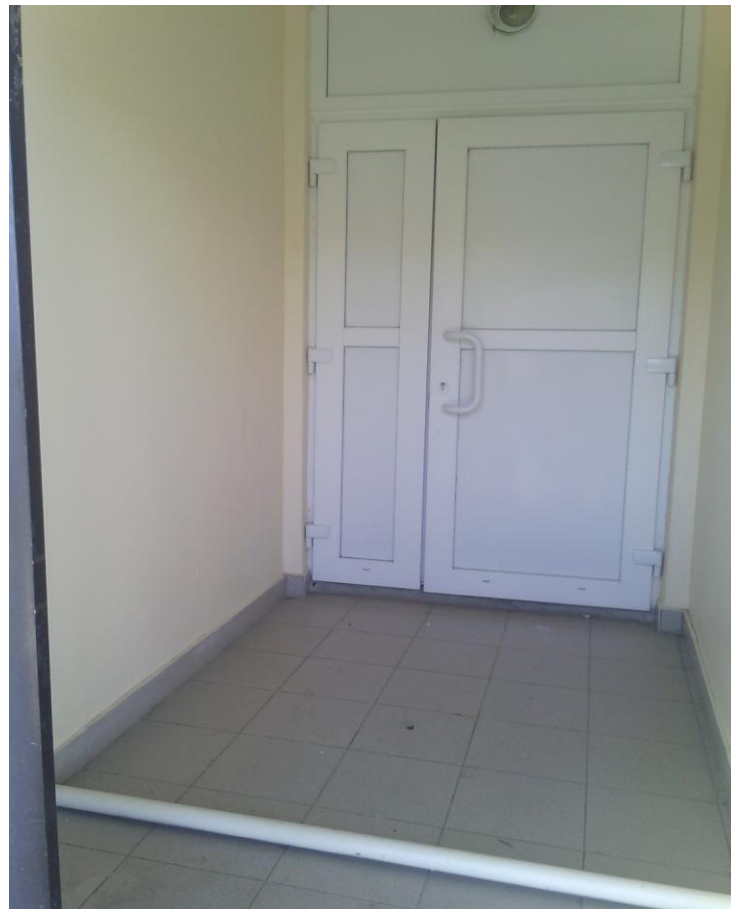
Фото №8 Тамбур

2.5	Тамбур	есть		8	Ширина тамбура не соответствуют требованиям	Все	<p>Размеры тамбуров и тамбур-шлюзов:</p> <ul style="list-style-type: none"> <li>- глубина – не менее 1,8м</li> <li>- ширина – не менее 2,2 м</li> </ul>	ТР
	ОБЩИЕ требования к зоне

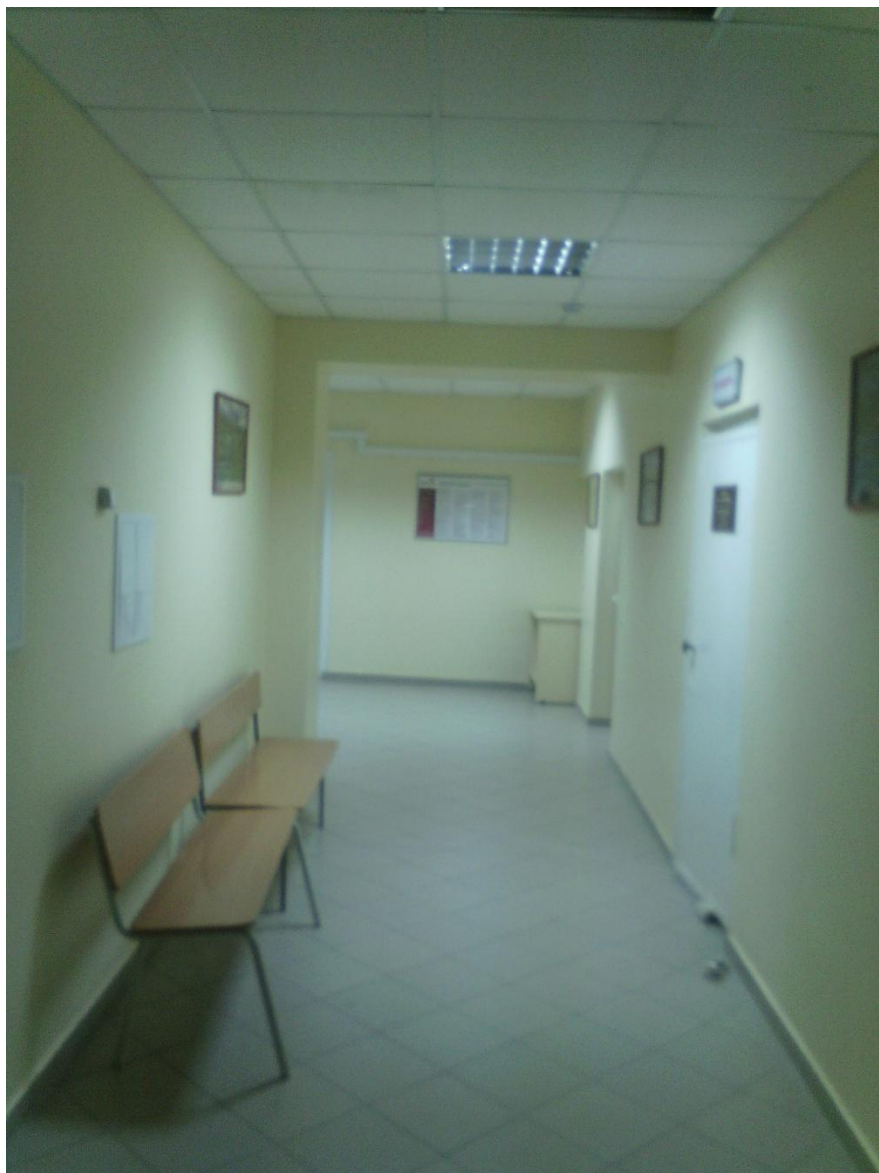
Фото №9 – Коридор  
Дверь

3.1	Коридор (вестибюль, зона ожидания, галерея, балкон)	есть		9;10;11	<p>Высота расположения выключателей и розеток не соответствует требованиям</p> <p>Отсутствует предупредительная информация о препятствии (перед дверными проемами и входами на лестницы и пандусы, перед поворотами коммуникационных путей)</p>	<p>Все</p> <p>С</p>	<p>Перенести выключатели и розетки на высоту 0,8 м от уровня пола, п. 3.58</p> <p>Установить предупредительную информацию о препятствии (перед дверными проемами и входами на лестницы и пандусы, перед поворотом коммуникационных путей):</p> <ul style="list-style-type: none"> <li>-на расстоянии 0,6м, до объекта информации;</li> <li>-визуальная (в виде контрастно окрашенной поверхности либо световых маячков);</li> <li>-тактильная (рифленая поверхность)</li> </ul> <p><b>Рекомендовано:</b> в вестибюлях общественных зданий следует предусматривать установку</p>	<p>Орг.</p> <p>ТР</p> <p>ТР</p>

3.4	Лифт пассажирский (или подъемник)	нет		-	-----		-----	
3.5	Дверь	есть	9;10;14;15	Информирующие обозначения помещения не соответствуют. Не дублируется рельефными знаками. (шрифтом Брайля)	<p>Отсутствует контрастная маркировка на прозрачных дверях</p> <p>Отсутствует задержка автоматического закрывания двери продолжительностью не менее 5 сек</p>	<p>Все</p> <p>К,О,С</p> <p>К</p>	<p>Информирующие обозначения помещений:</p> <ul style="list-style-type: none"> <li>- рядом с дверью, со стороны дверной ручки;</li> <li>- на высоте от 1,4 до 1,75 м;</li> <li>- дублирование рельефными знаками п. 3.61</li> </ul>

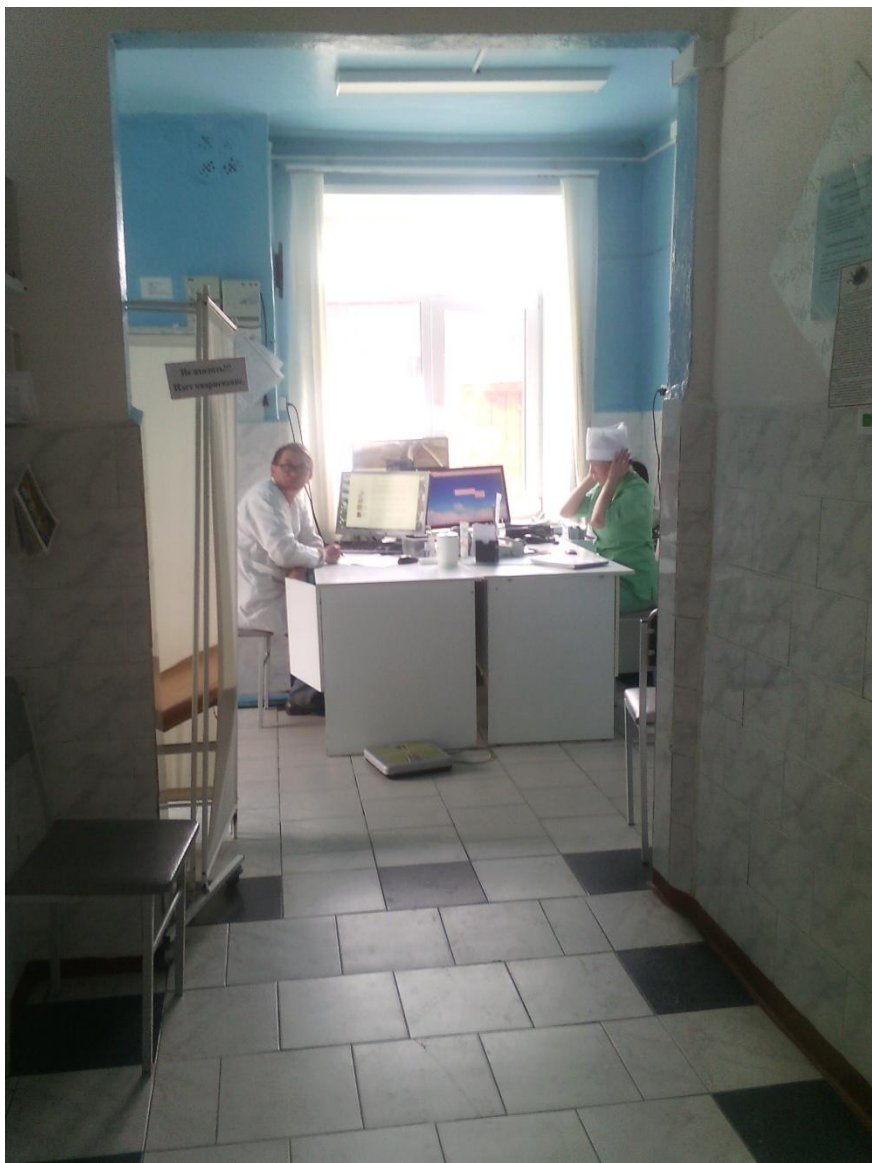
Фото №17 – Кабинетная форма обслуживания

4.1	Кабинетная форма обслуживания	есть		9;10;14;15;17	Информирующие обозначения помещения не соответствуют. Не дублируется рельефными знаками. (шрифтом Брайля)	Все	Информирующие обозначения помещений: - рядом с дверью, со стороны дверной ручки; - на высоте от 1,4 до 1,75 м; - дублирование рельефными знаками п. 3.61	Орг.
					Высота расположения выключателей и розеток не соответствует требованиям	Все	Перенести выключатели и розетки на высоту 0,8 м от уровня пола, п. 3.58	Орг.

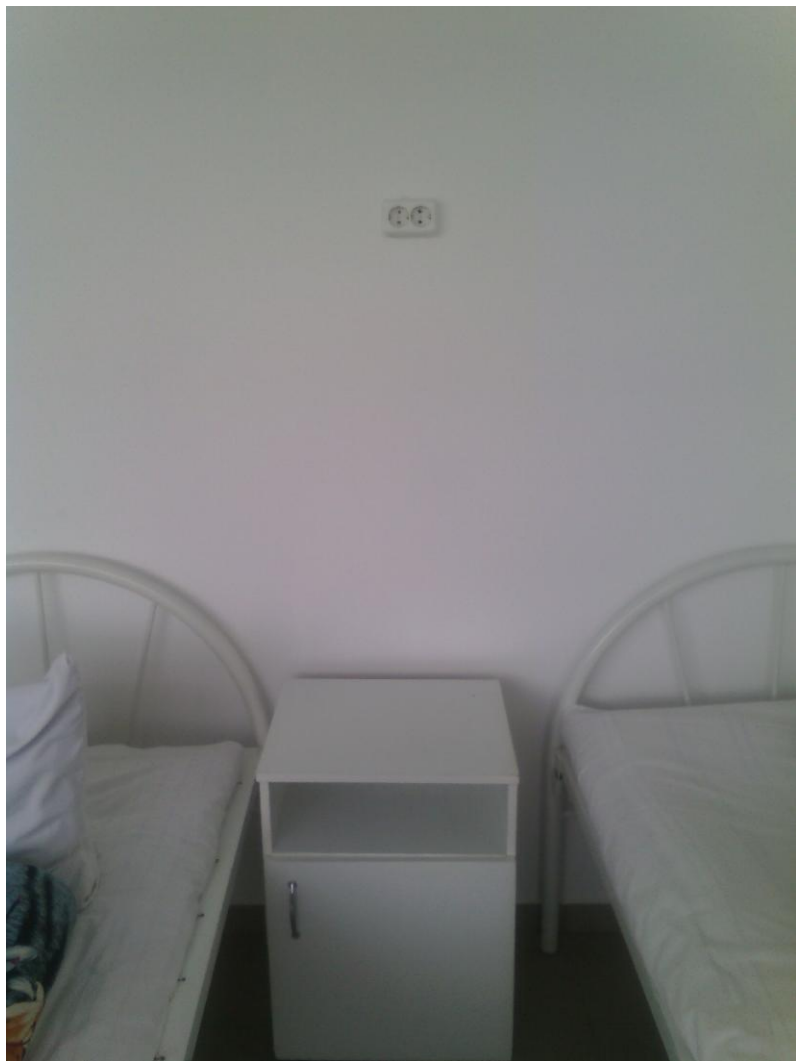
Фото №19 – Зальная форма обслуживания

4.2	Зальная форма обслуживания	есть		18;19;20;21;22	Информирующие обозначения помещения не соответствуют. Не дублируется рельефными знаками. (шрифтом Брайля)	Все	Информирующие обозначения помещений: - рядом с дверью, со стороны дверной ручки; - на высоте от 1,4 до 1,75 м; - дублирование рельефными знаками п. 3.61	Орг.
					Высота расположения выключателей и розеток не соответствует требованиям	Все	Перенести выключатели и розетки на высоту 0,8 м от уровня пола, п. 3.58	Орг.

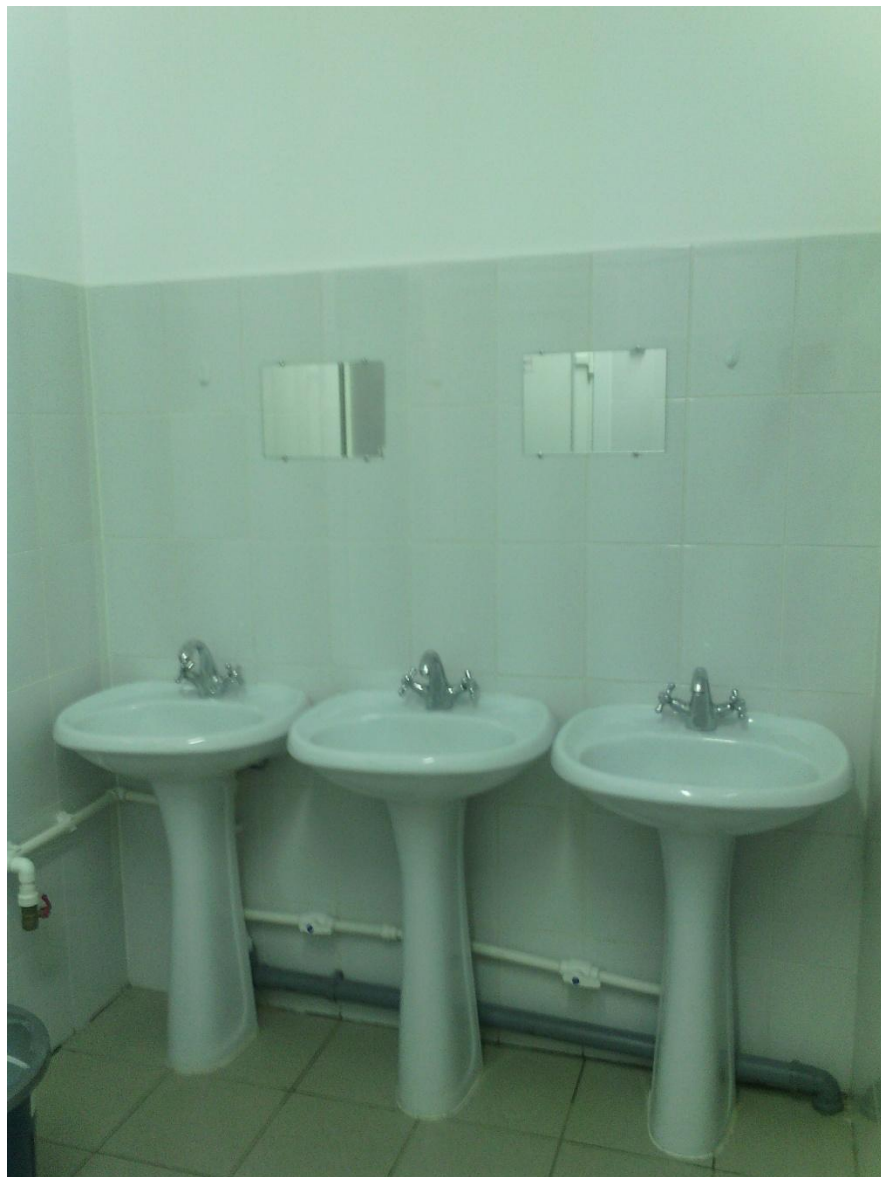
Фото №23 Санузел

№ п/п	Наименование функционально планировочного элемента	Наличие элемента			Выявленные нарушения и замечания		Работы по адаптации объектов	
		Есть / нет	№ на плане	№ фото	Содержание	Значимость для инвалида (категория)	Содержание	Виды работ
5.1	Туалетная комната	есть		23;24	- Отсутствует установка поручней, штанг, поворотных или откидных сидений.	Все	<p>Установить поручни, штанг, поворотных или откидных сидений. п.3.67</p>

<p>Площадка рядом с унитазом не соответствует требованиям</p>	К	Рядом с унитазом следует предусматривать пространство не менее 0,75 м для размещения кресла-коляски	ПСД
				<p>Включатели и розетки находятся высоко</p>	Все	Перенести включатели и розетки на высоту 0,8 м от уровня пола, п. 3.58	Орг.
				<p>Информирующие обозначения помещений не продублированы рельефными знаками (шрифтом Брайля)</p>	Все	<p>Информирующие обозначения помещений:</p> <ul style="list-style-type: none"> <li>- рядом с дверью, со стороны дверной ручки;</li> <li>- на высоте от 1,4 до 1,75 м;</li> <li>- дублирование рельефными знаками п. 3.61</li> </ul>	Орг.
				<p>Отсутствует кнопка вызова помощи и рельефный контрастный знак «Вызов помощи»</p>	Все	<p>Установить кнопку вызова помощи и рельефный контрастный знак «Вызов помощи»</p>  	Орг.
				<p>Отсутствует аварийное освещение</p>	Все	Организовать аварийное освещение	Орг
					К
